# CepEksper

## ÖN İNCELEME RAPORU

# Volkswagen Golf Hatchback 1.6 TDI

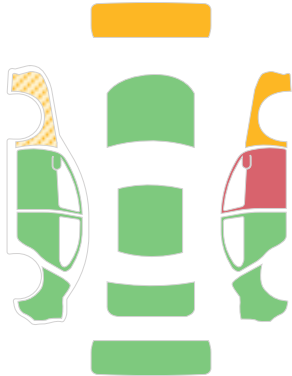
**1 değişen · 2 boyalı · 1 lokal boya**

Sağ Ön Kapı, Ön Tampon, Sağ Ön Çamurluk

Sağ ön kapı değişmiş (273 µm), sağ ön çamurluk ve ön tampon boyalı.

**54**<sub>/100</sub> Sağ ön kapı değişen, sağ ön çamurluk ve ön tampon boyalı.

- Sağ ön kapı değişen olarak ölçüldü (273 µm ortalama) — panel hizası ve menteşe civataları kontrol edilmeli
- Sağ ön çamurluk boyalı; kapı ile birlikte aynı olayda işlem görmüş olabilir
- Ön tamponda ikinci kat boya var, park darbesi tipik
